Nintendo riconosce (e risolve) il problema del Joy Con sinistro

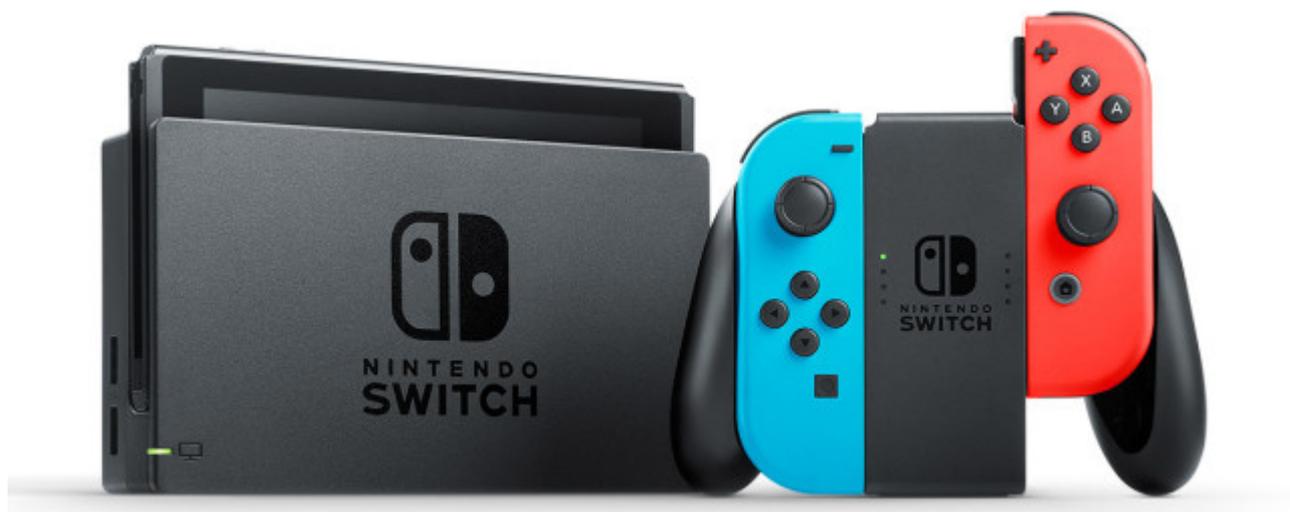
CNET Australia, dopo aver spedito il prodotto in assistenza, ha ricevuto una foto tra il “prima e dopo” dell’interno del Joy Con. Sembra che l’unica differenza sia l’introduzione di un piccolo quadrato di gommapiuma nera posizionato proprio sopra l’antenna, probabilmente per facilitare la sincronizzazione e, data la sua collocazione, viene utilizzato per fornire una protezione contro le interferenze RF. CNET, quindi, ha provato a rimuovere questo piccolo quadrato di gommapiuma nera e ha potuto osservare che il problema sussisteva, quindi questa introduzione ha migliorato la situazione.

Infine acquistando successivamente un altro Joy Con, la CNET ha potuto vedere che non presentava lo stesso inconveniente. La Nintendo, quindi, sembra aver già proceduto alla risoluzione della situazione e che abbia messo in vendita i Joy Con funzionanti, con la piccola modifica all’interno già
